Umferðaröryggisáætlun 2017-2021 Fljótsdalshérað

Október 2017

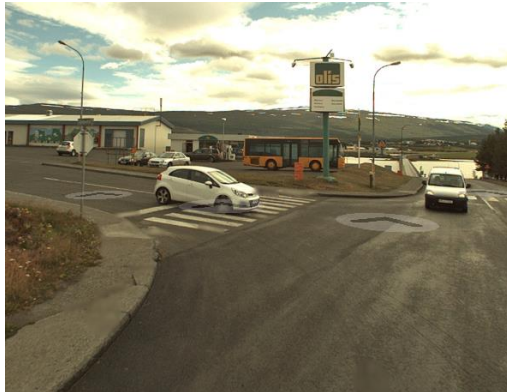
Mynd 3.3 Gangbraut yfir Lagarfell er staðsett mjög nálægt gatnamótum. Mynd: ja.is

Gangbrautin yfir Hringvegin á gatnamótum hans við Lagarfell er illa staðsett og koma bílar með miklum hraða að henni og hún er ekki mjög sýnileg. Búið er að koma þar fyrir ljósaskiltum til að bæta úr þessu. Mælt er með því að vara einnig við gangbrautinni á Hringveginum með skilti A11.22 í um 50-100 m fjarlægð frá gangbrautinni beggja vegna við hana.

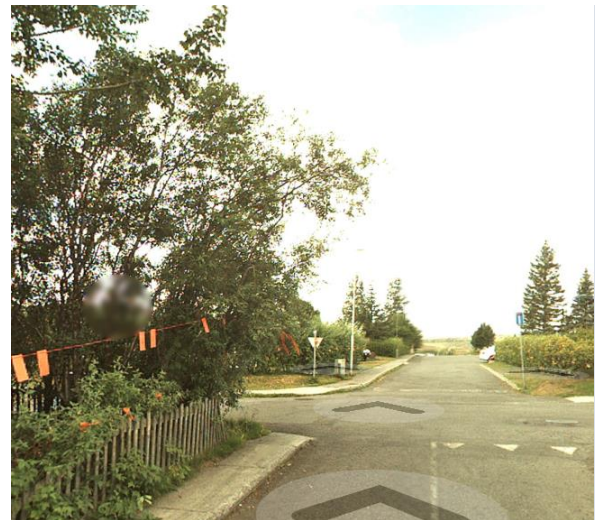
Mynd 3.5 Gatnamót Miðfells og Lagarfells, hér er ekki göngubverun. Lagt er til að snyrta mikinn trjágróður á horninu sem skerðir sjónlínur. Mynd:ja.is

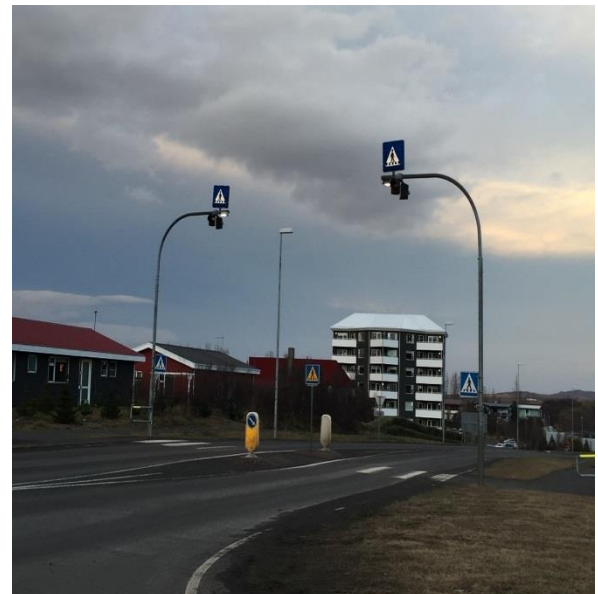
Mynd 3.10 Gangbraut yfir Seyðisfjarðarveg hefur verið endurnýjuð en þar er miðeyja og góð lýsing.

Nemendur 3. og 7. bekkjar finnst gangbrautinn yfir Seyðisfjarðarveg milli Selbrekku og Kelduskóga hættuleg vegna mikillar umferðar og finnst ökumenn bíla keyra hratt þar um. Sú gangbraut hefur verið mikið endurnýjuð, bætt hefur verið við miðeyju og lýsing aukin (sjá mynd 3.10). Til að draga úr umferðarhraða við gangbrautina þyrfti að fara í hraðatakmarkandi aðgerðir áður en komið er að gangbrautinni, í kafla 3.4 verður fjallað um það nánar.

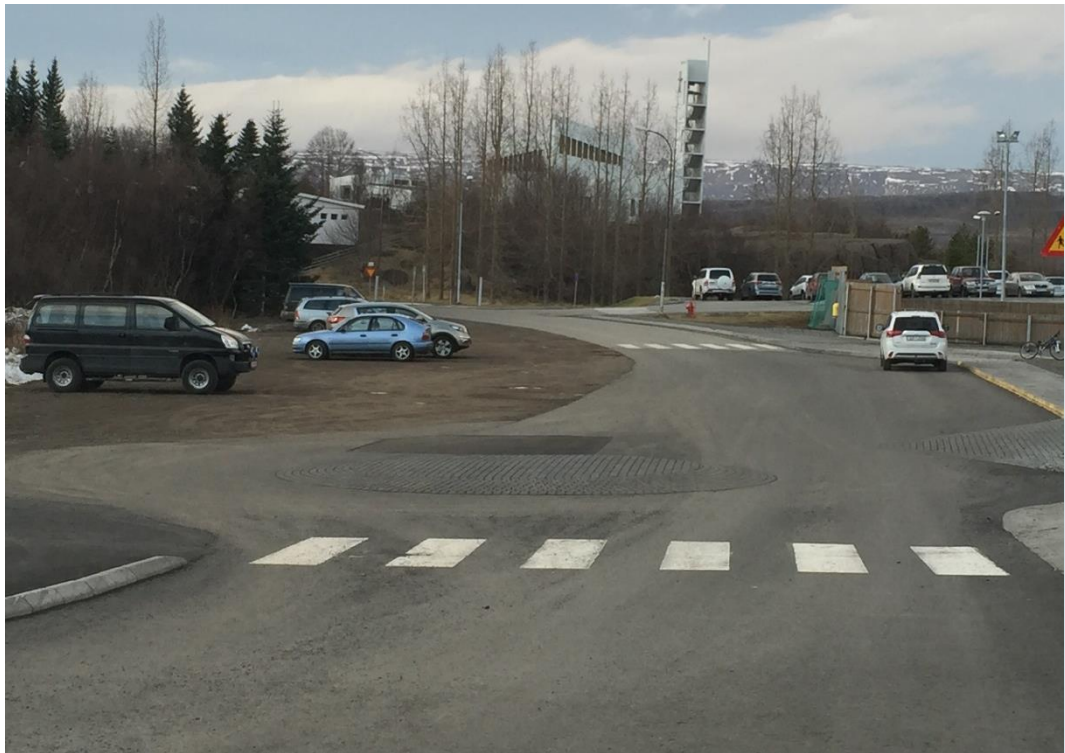
Mynd 3.11 Yfirkeyranlegt hringtorg við Egilsstaðaskóla.

Ábending barst frá íbúum og einnig frá nemendum um hringtorgið milli Egilsstaðaskóla og leikskólans Tjarnarlands vegna þess að fólk keyrir yfir það. Hringtorgið er yfirkeyranlegt og er til að auðvelda aðkomu að sleppistæði sunnan megin við grunnskólann en á ekki að hindra akstur að leikskólanum og að öðrum húsum í Tjarnarlöndum. Hringtorgið er ekki staðsett í miðju gatnamótanna og á samráðsfundi var bent á að ökumenn sleppi að aka hringinn á leið sinni að Tjarnarlöndum og sleppistæði og fari í stað þess yfir hringtorgið. Sjá umrætt hringtorg á mynd 3.11. Einnig sést á sömu mynd svæði sem nýtt er sem bílastæði og málaða en ómerkta gangbraut sem tengist inn á það. Á þessu svæði væri æskilegt að forma betur bílastæði og afmá gangbrautina á þessum stað þar sem hún tengir ekki göngustíga og gæti veitt falskt öryggi. Á samráðsfundi var bent á það að sleppistæði á Tjarnarbraut vestan megin við skólann væru illa nýtt og myndist oft mikið öngþveiti við skólalóðina á morgnana. Gott væri að hvetja foreldra til að nýta þau stæði betur.

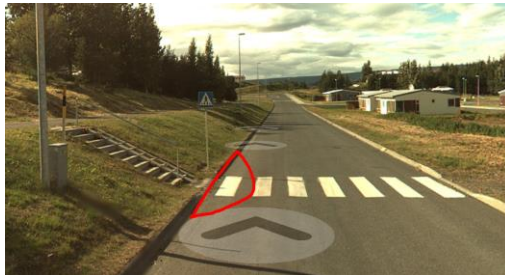
Mynd 3.13 Rauð lína sýnir gróflega tillögu að eyra út frá tröppum. Mynd: ja.is

gengi um 1 m inn í götuna, sjá rauða línu á mynd 3.13. Gatan er ca 7 m á þessum stað og væri hún því 6 m eftir breytingar sem er nægileg breidd fyrir tvo bíla í sitt hvora akstursstefnuna. Slík þrenging/hlykkur í götunni myndi einnig stuðla að hraðalækkun. Við gangbrautina vantar gangbrautarskilti öðru megin.

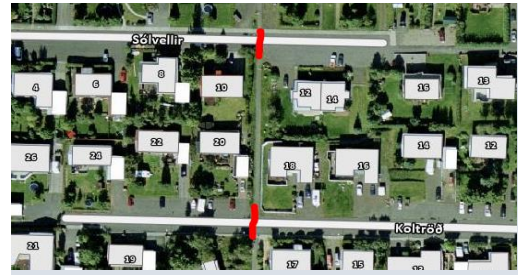
Mynd 3.14 Rauðar línur sýna hvar óskað er eftir gangbrautum yfir Koltröð og Sólvelli. Mynd: map.is

Ábending barst um að þörf væri á gangbraut yfir Koltröð og Sólvelli til að tengja gangstígana sem ganga þversum á þær götur, sjá rauðar línur á mynd 3.14. Ekki er talið að gegnumakstur sé mikill um þessar götur og er æskilegt að reyna að laga aðstæður í götunni áður en gangbraut er sett niður. Sjónlengdir virðast ekki vera góðar fyrir ökumenn að sjá gangandi koma eftir göngustígnum vegna mikils gróðurs. Lagt er til að snyrta eða fjarlægja trjágróður eftir þörfum við þessa göngustíga til að bæta sjónlengdir.

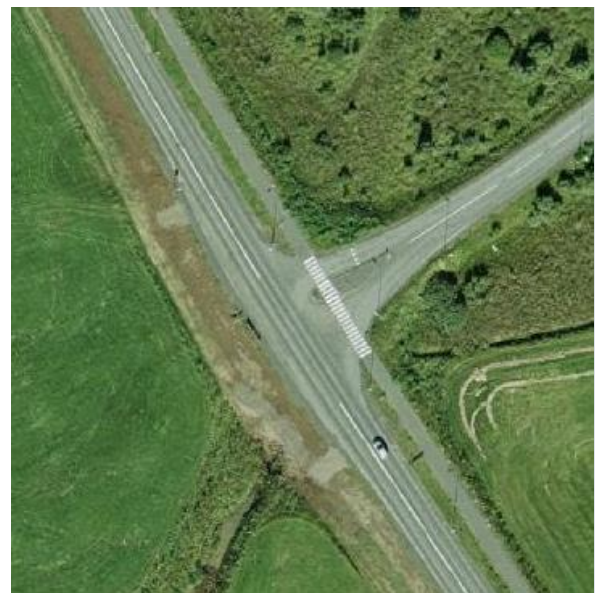
Mynd 3.15 Gatnamót Flugvallarvegs og Hringvegar eru óþarflega breið. Lagt er til að þrengja gatnamótin, færa biðskyldumerkingu á Flugvallarvegi nær gangbrautinni og bæta við einu gangbrautarskilti. Mynd: map.is

Biðskyldumerking á Flugvallarvegi er einnig mjög langt frá gatnamótunum. Lagt er til að færa hana nær gangbrautinni þannig að hún sé í 0,5-1 m fjarlægð frá henni. Einnig vantar gangbrautarskilti öðru megin við gangbrautina. Einnig mætti skoða þörf á gangbrautinni á þessum stað þar sem talið er að mjög fáir gangandi þvera götuna á þessum stað og sjónlengdir takmarkaðar. Til að bæta sjónlengdir við gangbrautina væri heppilega að færa hana ofar og þar með setja hlykk á göngustígana sem koma að henni.

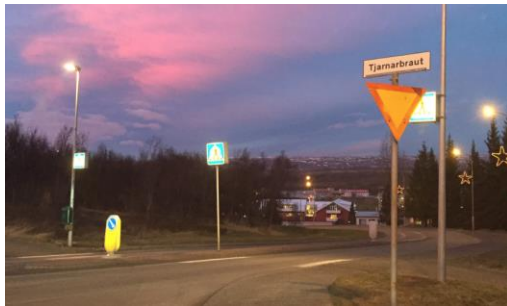
Mynd 3.16 Gangbraut yfir Fagradalsbraut við gatnamót Tjarnarbrautar hefur verið mikið endurnýjuð, með miðeyju og ljósaskilti, og skal skoða betur reynslu þeirra aðgerða.

Ábending barst frá íbúum og rætt var á samráðsfundi um gangbraut yfir Fagradalsbraut við gatnamót hennar við Tjarnarbraut. Óskað er eftir gönguljósum við þessa gangbraut. Gangbrautin hefur verið mikið endurnýjuð og komið þar fyrir ljósaskiltum og miðeyju, sjá mynd 3.16. Almennt ætti ekki að þurfa gönguljós á gangbrautum þar sem skiltaður hámarkshraði er 50 km/klst, að því gefnu að raunhraði (85% hraði) fari ekki yfir 45 km/klst. Hins vegar ef sólarhringsumferðin er meiri en 5000 ÁDU kemur til greina að stýra með umferðarljósum. Á þessum stað á Fagradalsbrautinni er umferðarmagnið rétt undir því samkvæmt talningu 2015. Lagt er til að fylgjast með reynslunni af núverandi aðgerðum og mæla raunhraða bíla í kringum gangbrautina. Aðgerðir á Fagradalsbraut/Norðfjarðarvegi sem lagðar eru til í kafla 3.4 gætu haft hraðalækkandi áhrif. Einnig má nefna að gangbrautin er staðsett við mjög breið gatnamót, sjá mynd 3.17, og ökumenn taka því breiðari beygjur en þörf er á. Skoða ætti að þrengja gatnamótin en hins vegar þarf að hafa í huga að um gatnamótin fer umferð þungra bíla og er aðkoma að iðnaðarhverfi frá Tjarnarási.

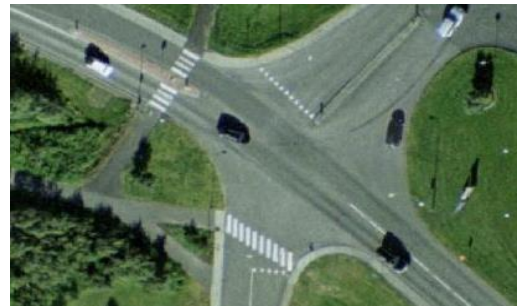
Mynd 3.17 Gatnamót Tjarnarbrautar og Fagradalsbrautar eru mjög breið. Mynd: map.is

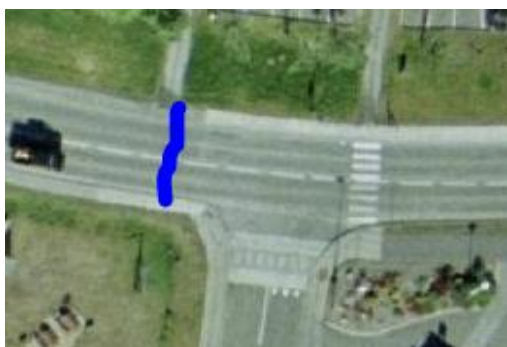
Mynd 3.18 Gangbraut yfir Fagradalsbraut við Kaupvang, ábending barst um að flestir færu yfir Fagradalsbraut þar sem bláa línan er. Mynd: map.is

Ábending barst frá íbúa að gangandi kjósi frekar að fara yfir Fagradalsbrautina vestan megin við gatnamót hennar við Kaupvang í stað þess að fara austan megin þar sem nú er gangbraut, sjá mynd 3.18. Lagt er til að telja umferð gangandi yfir nokkra daga til að ná tókum utan um hversu margir velja frekar að fara yfir þar sem ekki er gangbraut áður en gripið er til frekari aðgerða.

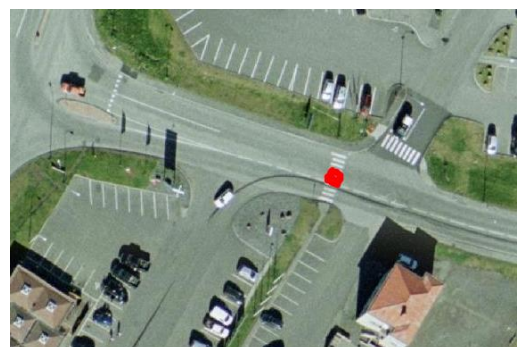
Mynd 3.19 Gangbraut yfir Fagradalsbraut við Nettó er mjög löng og er lagt til að setja í hana miðeyju, rauður punktur sýnir grófa staðsetningu miðeyju. Mynd: map.is

Margir nota gangbraut yfir Fagradalsbraut við Nettó þar sem mikið er af verslunum og þjónustu þar í kring. Gangbrautin er mjög löng. Lagt er til að setja miðeyju í gangbrautina til að stytta þverunarvegalengdina og þar með auka öryggi gangandi, sjá mynd 3.19.

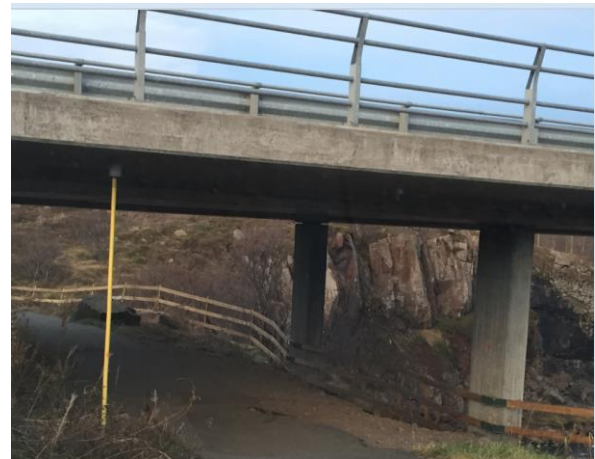
Mynd 3.20 Göngustígur undir Eyvindarbrú er úr sér genginn. Lagt til að endurbæta stíginn og handriðið.

Í dag er gönguleið undir Eyvindarbrú við Seyðisfjarðarveg. Núverandi stígur er úr sér genginn og þarf að endurbæta hann og lagfæra handrið til að gera gönguleiðina öruggari, sjá ljósmynd af núverandi aðstæðum á mynd 3.20.

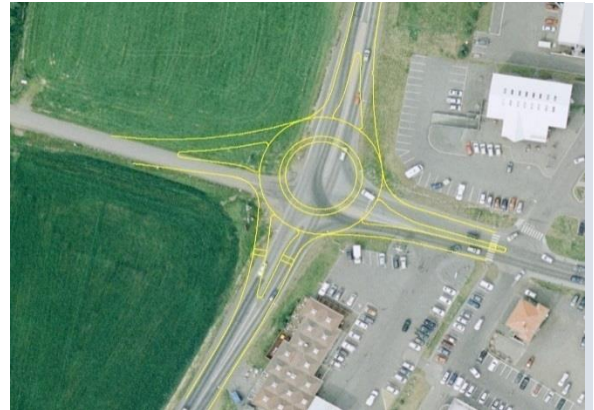
Mynd 3.22 Gatnamót Fagradalsbrautar og Hringvegar. Frumdrög að hringtorgi. Mynd: Erna Bára Hreinsdóttir, Vegagerðin.

Á samráðsfundi var einnig ræddur möguleiki á hringtorgi á gatnamótum Fagradalsbrautar og Hringvegarins við N1. Hringtorg á þeim stað myndi hafa hraðlækkandi áhrif og gera gatnamótin öruggari. Vegagerðin hefur skoðað gerð hringtorgs á þessum stað og má sjá frumdrög þeirra á mynd 3.22

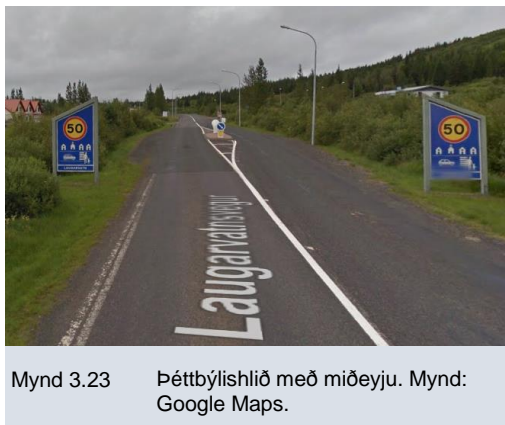
Mynd 3.23 Þéttbýlishlið með miðeyju. Mynd: Google Maps.

Eins og áður sagði er mikilvægt að ná niður umferðarhraða þegar komið er inn í þéttbýlið og tryggja að ekki sé ekið á hærri hraða en 50 km/klst. Uppsetning svokallaðra þéttbýlishliða getur haft sjónræn áhrif á umhverfi ökumannsins og hann meðvitaðri um að komið sé inn í þéttbýli samanborið við venjulegt þéttbýlisskilti. Útfærsla á þéttbýlishliði samkvæmt leiðbeiningum Vegagerðarinnar er í viðhengi. Á mynd 3.23 sést dæmi um slíka útfærslu. Þegar veglýsing er ekki næg má ekki notast við kantsteina í miðeyju, dæmi um útfærslu við slíkar aðstæður má sjá á mynd 3.24.

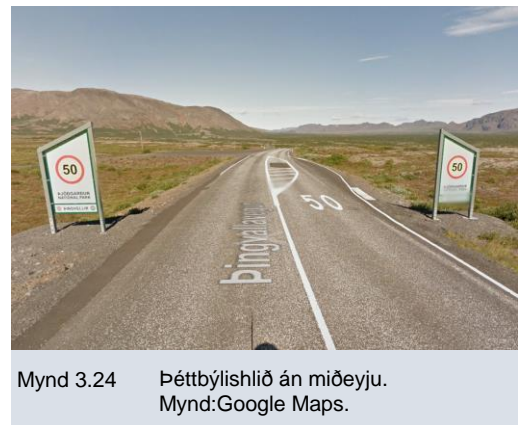
Mynd 3.24 Þéttbýlishlið án miðeyju. Mynd: Google Maps.

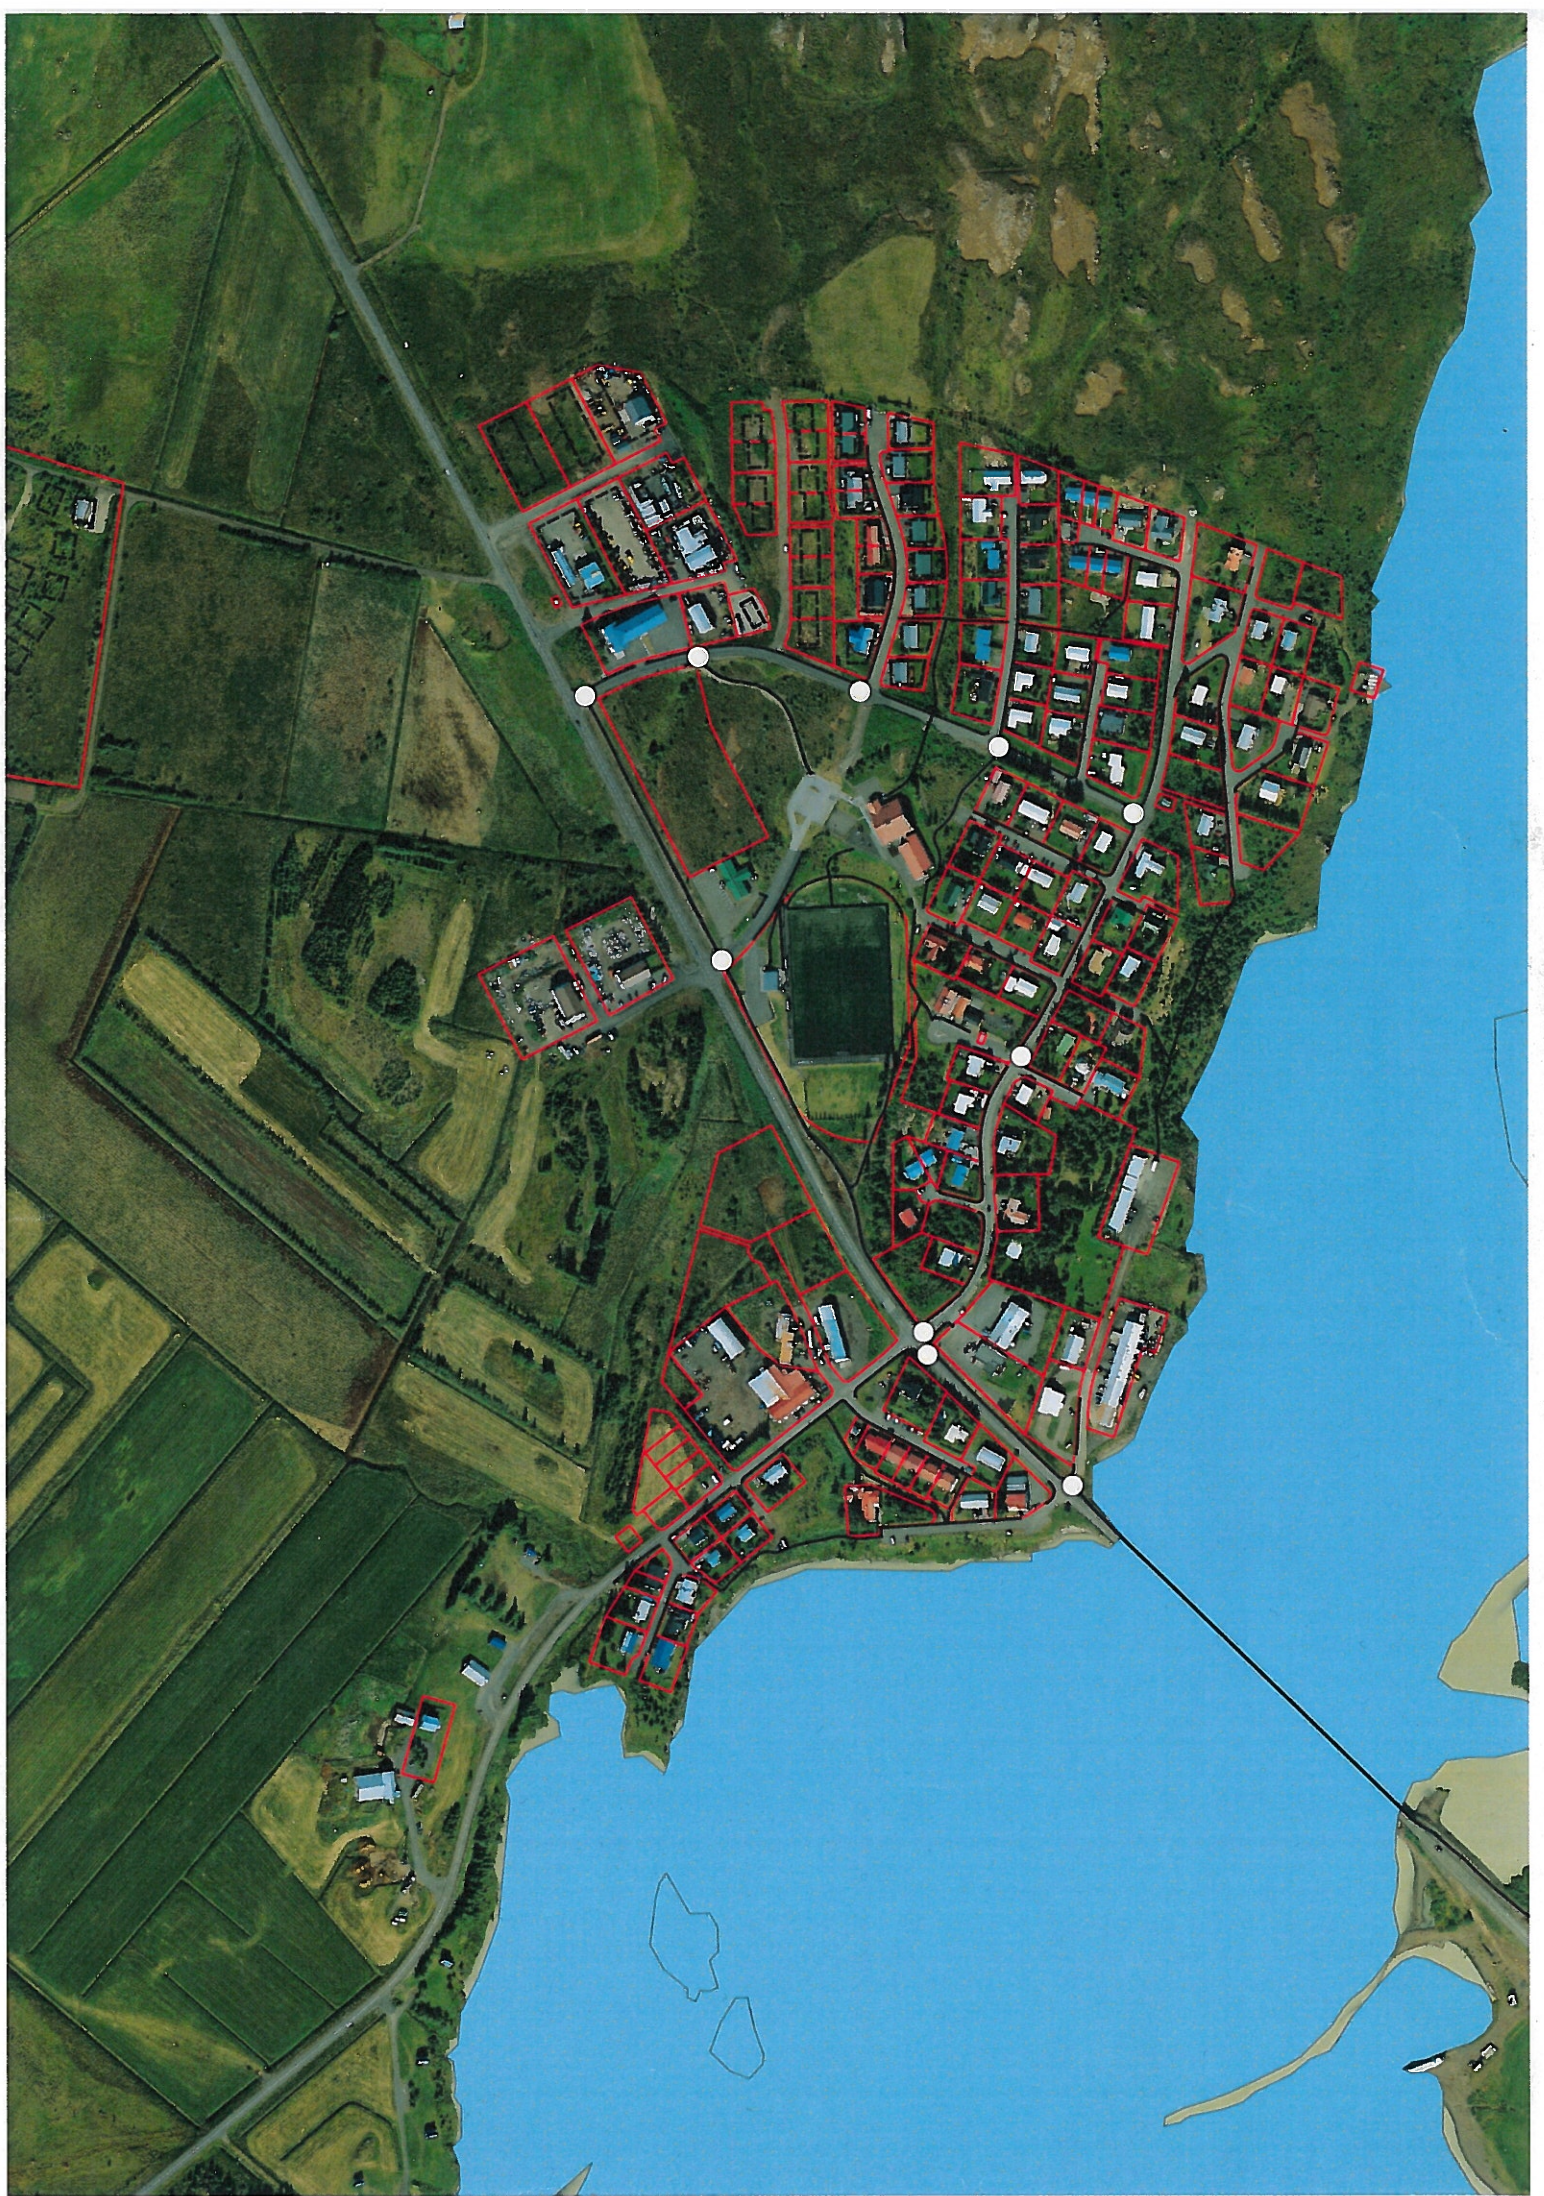
EF HÁMARKSHRAÐI ER 80 EÐA 90km/klst SKAL LÆKKA HANN Í 70km/klst MEÐ SKILTI 200–500m ÁÐUR EN KOMID ER AÐ ÞÉTTBÝLISHLID

KANTSTEIN MÁ EKKI SETJA Á VEG ÁN VEGLÝSINGAR. LÝSA SKAL GÖNGUÞVERANIR SÉRSTAKLEGA.
