# Umferðaröryggisáætlun 2017-2021 Fljótsdalshérað

September 2017

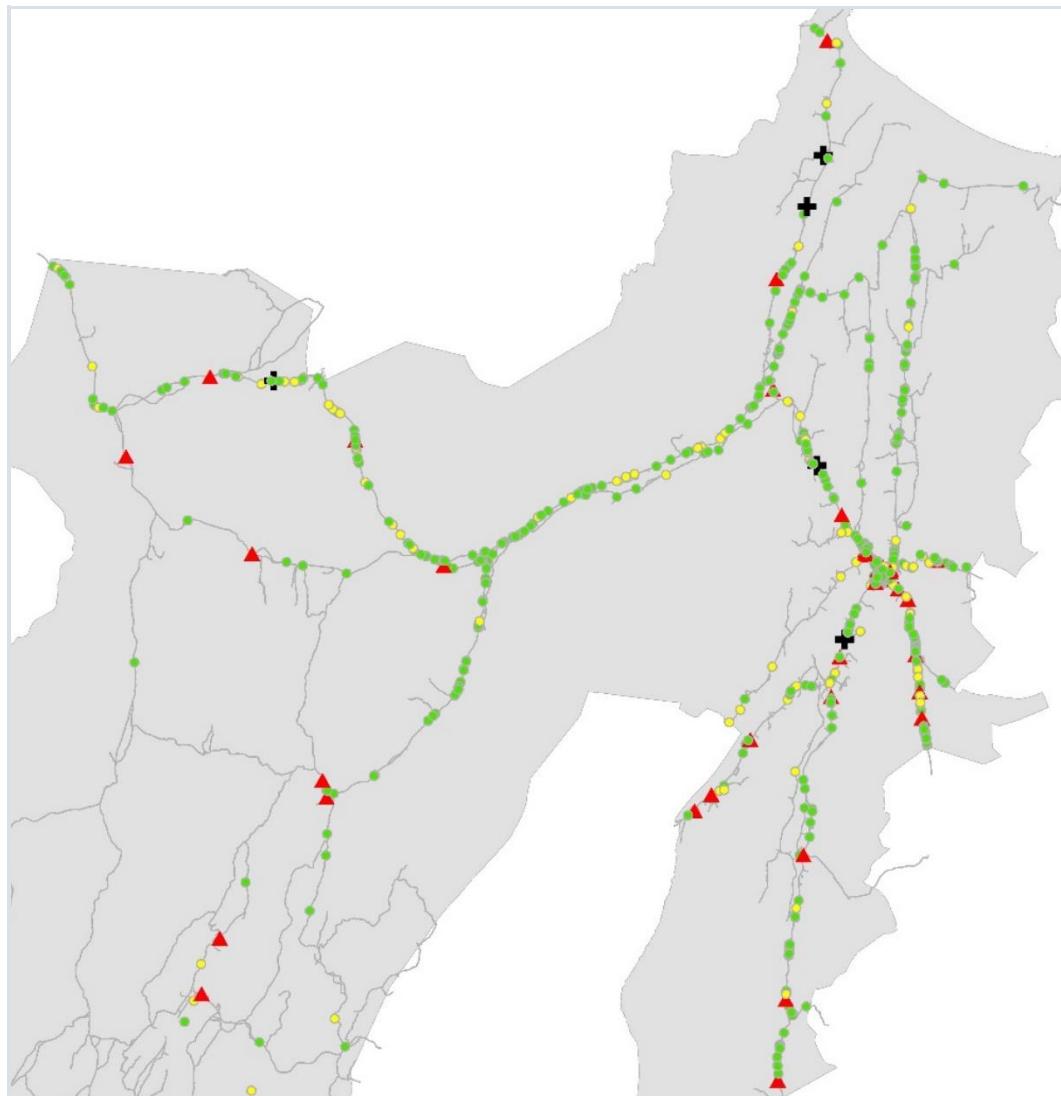
Mynd 2.1

Tilvik á Fljótsdalshéraði frá janúar 2007 til september 2016.  
Grænar hringir eru óhöpp, gulir hringir slys með litlum meiðslum, rauðir þríhyrningar slys með alvarlegum meiðslum og svartir krossarbanaslys.

Á mynd 2.1 er heildarfjöldi allra tilvika fyrir árin 2007-2016 sýndur á korti. Tilvikin eru litagreind eftir alvarleika þeirra.

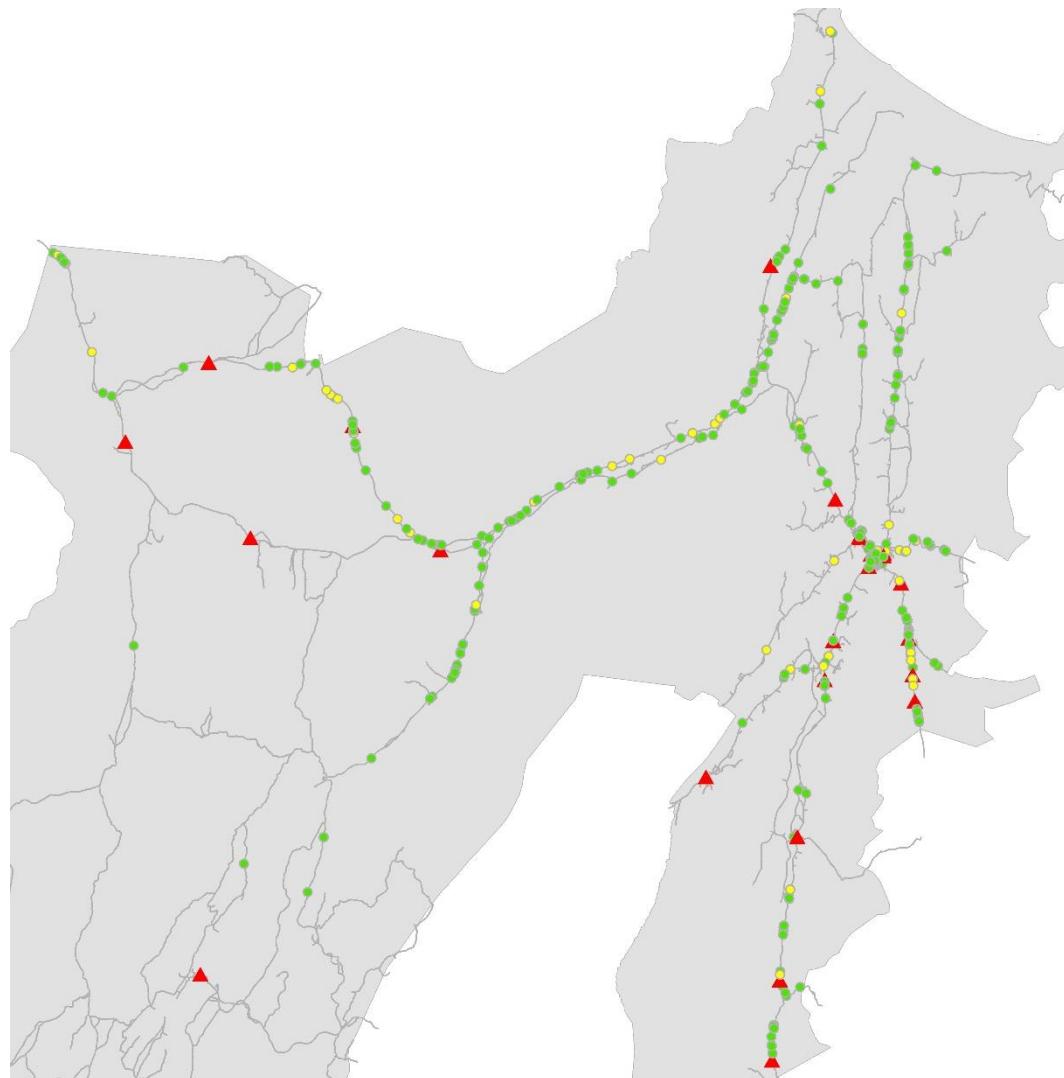
Mynd 2.2

Tilvik á Fljótsdalshéraði frá september 2011 til september 2016.  
Grænar hringir eru óhöpp, gulir hringir slys með littum meiðslum, rauðir þríhyrningar slys með alvarlegum meiðslum og svartir krossarbanaslys.

Á mynd 2.2 eru tilvik síðustu 5 ára (september 2011 – september 2016) tekin fyrir sérstaklega og sýnd á korti.

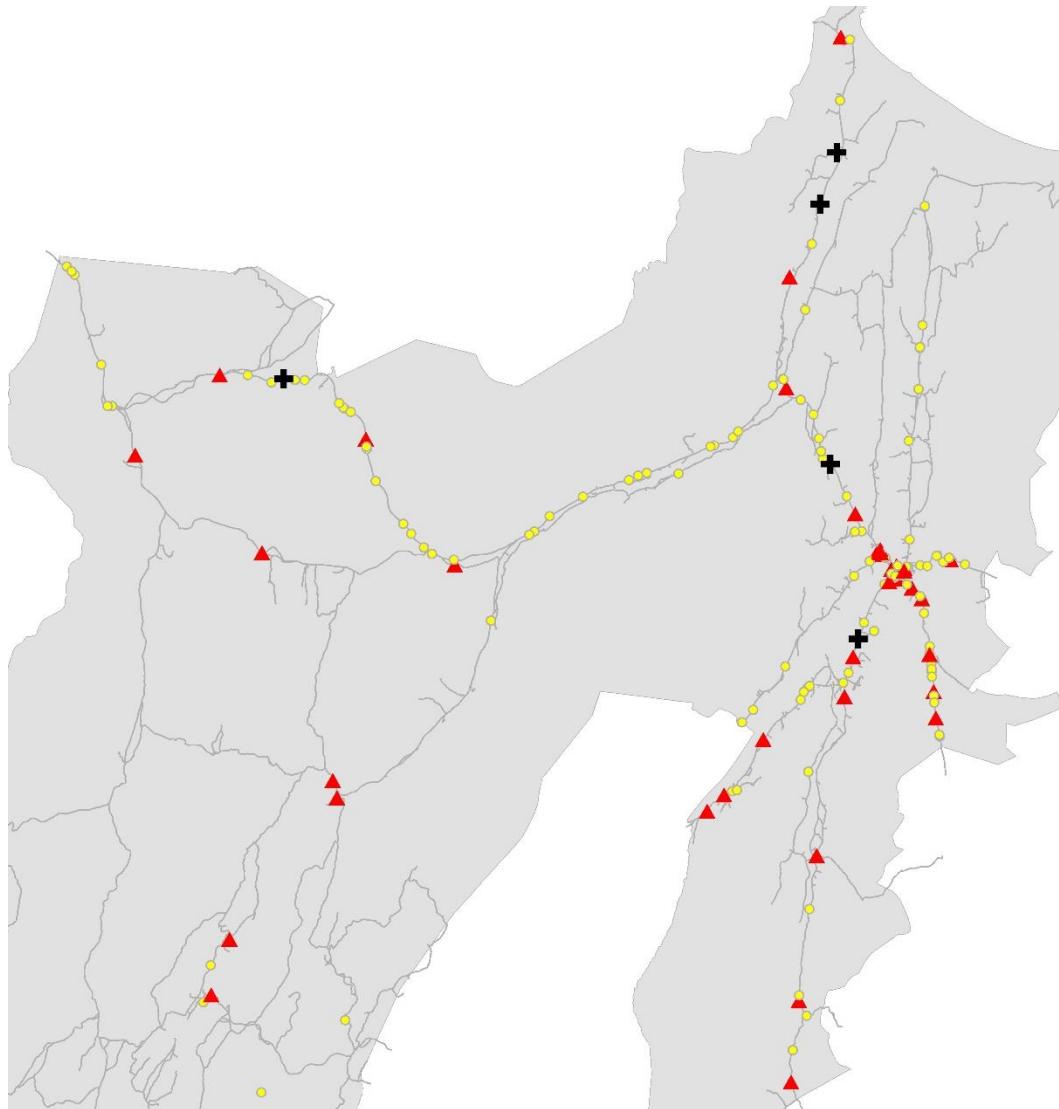
Mynd 2.3

Slys með meiðslum á Fljótsdalshéraði frá janúar 2007 til september 2016.  
Gulir hringir eru slys með litlum meiðslum, rauðir þríhyrningar slys með alvarlegum meiðslum  
og svartir krossarbanaslys.

Á mynd 2.3 eru sýnd tilvik sem leiddu til slysa í sveitarféluginu á öllu könnunartímabilinu. Slysir eru nokkuð dreifð yfir sveitarfélagið, gerast bæði í þéttbýlinu (Egilsstaðir og Fellabær) og á þjóðvegum í dreifbýli, en langflest verða bó í dreifbýlinu.

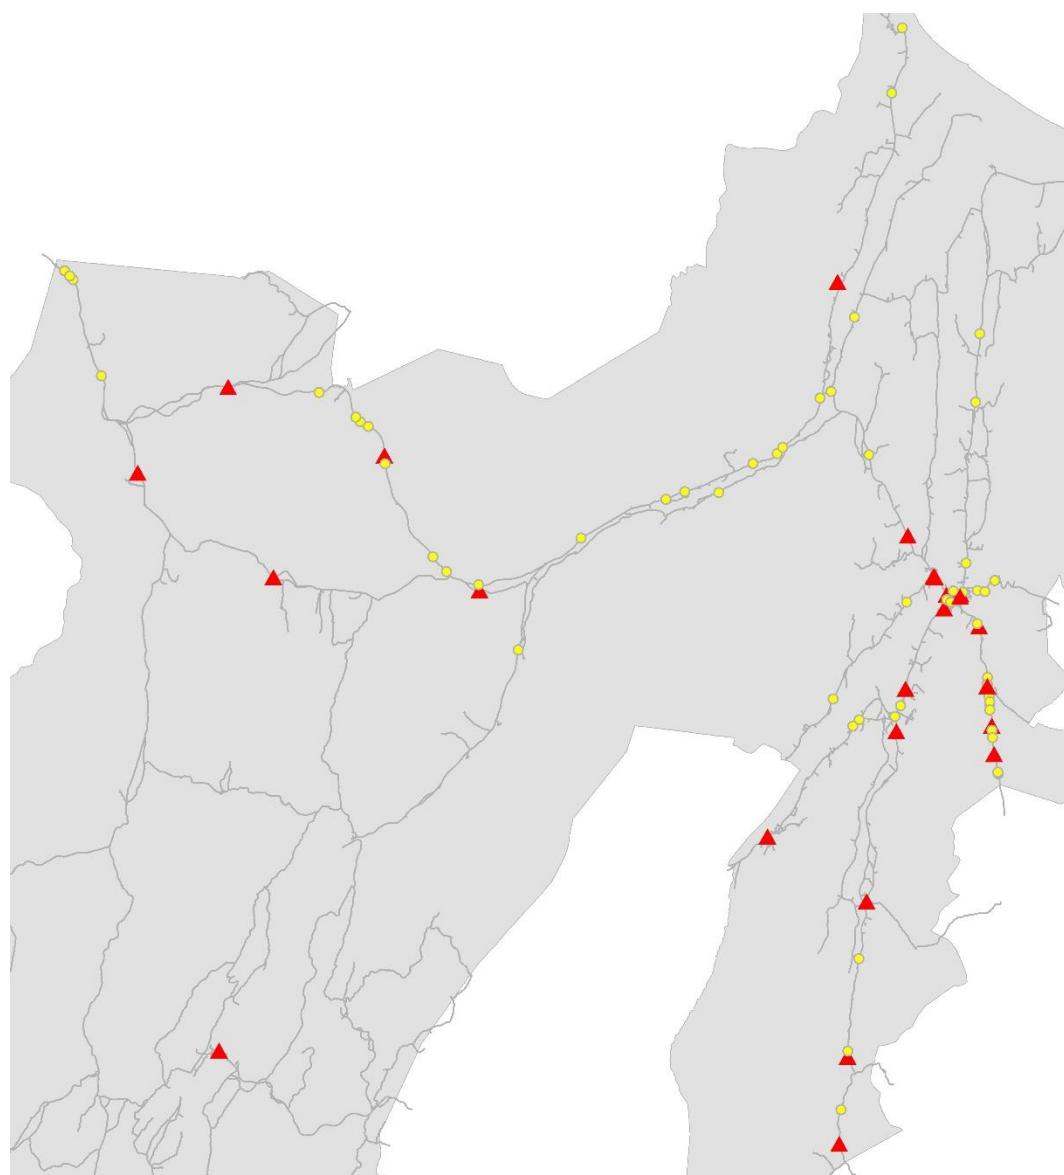
Mynd 2.4

Slys með meiðslum á Fljótsdalshéraði september 2011 – september 2016. Gulir hringir eru slys með litlum meiðslum, rauðir þríhyrningar slys með alvarlegum meiðslum og svartir krossarbanaslys.

Þegar greining þessi var unnin hafði banaslys ekki átt sér stað í sveitarféluginu síðan í apríl 2011 og því engin banaslys orðið sl. 5 ár, eins og sést á mynd 2.4. Greiningin tekur til fyrstu átta mánaða ársins 2016 en þess ber að geta að í lok árs 2016 varð banaslys og eru því banaslysin sex talsins þegar þetta er skrifað.

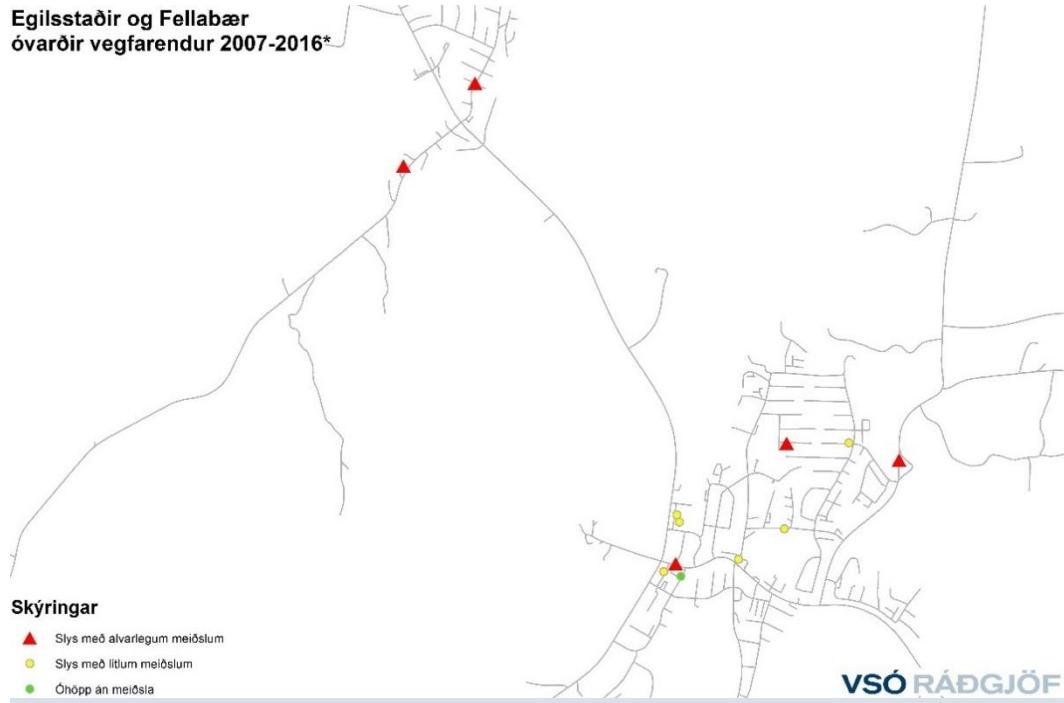
Mynd 2.7      Slys á óvörðum vegfarendum á Egilsstöðum og í Fellabæ janúar 2007 – september 2016. Grænar hringir eru óhöpp, gulir hringir eru slys með litlum meiðslum og rauðir þríhyrningar slys með alvarlegum meiðslum.

Af öllum tilvikum á könnunartímabilinu, 2007-2016, verða 16 þeirra á óvörðum vegfarendum (fótgangandi og hjóreiðamönnum). Þau verða flest eða 13 þeirra í þéttbýlinu. Alvarlegum slysum á óvörðum vegfarendum hefur farið fækkandi, sbr. myndir 2.7 og 2.8. Síðastliðin 5 ár var eitt alvarlegt slys á óvörðum vegfarendum í þéttbýlinu, sjá mynd 2.8. Eitt af slysunum á mynd 2.7 varð þegar ekið var á gangandi á gangbraut

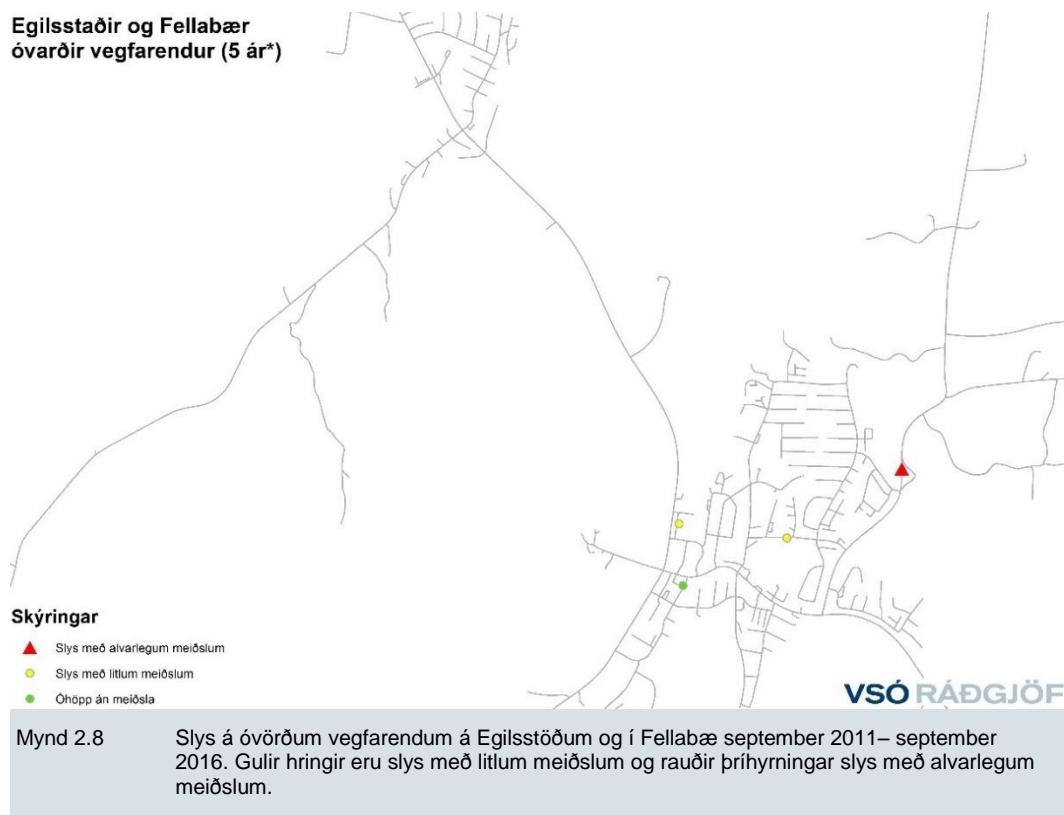
Mynd 2.8      Slys á óvörðum vegfarendum á Egilsstöðum og í Fellabæ september 2011– september 2016. Gulir hringir eru slys með litlum meiðslum og rauðir þríhyrningar slys með alvarlegum meiðslum.

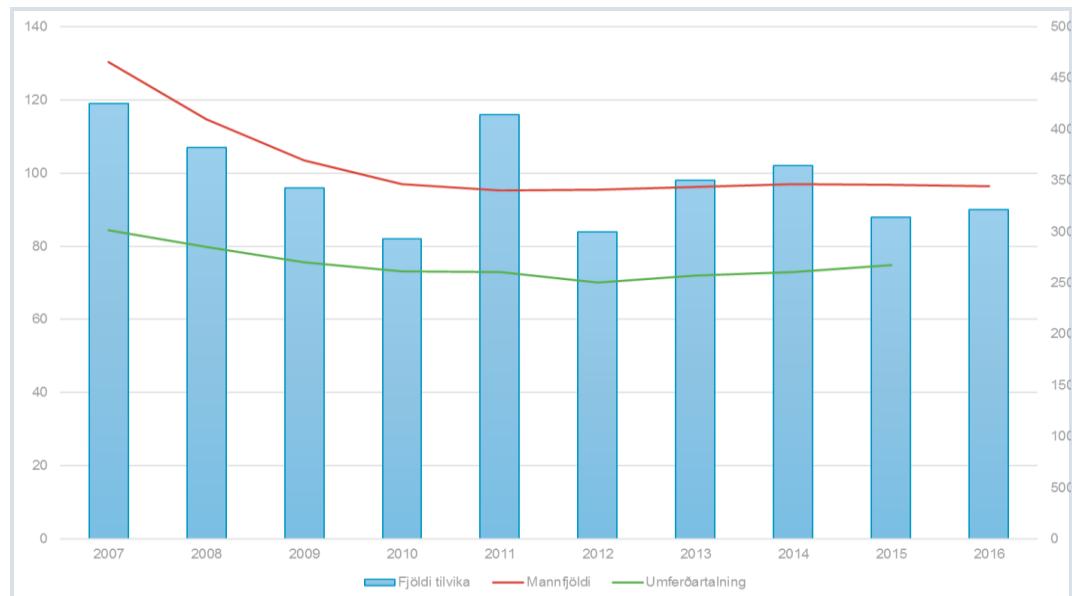
Mynd 2.9 Þróun fjölda tilvika í Fljótsdalshéraði janúar 2007 – september 2016.

Þróun fjölda tilvika, mannfjölda og umferðar má sjá á mynd 2.9. Notast var við umferðarmagn úr umferðarteljara á þjóðveginum austan Lagarfljótsbrúar. Á mynd 2.9 sést að tilvikum fer fækkandi frá 2007-2010, sem helst í hendur við þróun mannfjölda. Tilvikum fjölgar árið 2011 frá árinu 2010 þó mannfjöldi haldist í stað og umferð aukist aðeins lítillega milli þessara tveggja ára. Umferðin eykst svo frá 2012 en mannfjöldinn helst í stað. Fjöldi óhappa dregst saman árið 2012 frá árinu 2011 en eykst svo frá 2012 til 2014, fækkar 2015 en eykst svo aftur 2016.

Hafa verður í huga að tölfraði fyrir 2016 tekur bara til fyrstu átta mánaða þess árs og því er líklegt að fjöldi óhappa hafi aukist verulega árið 2016 frá árinu 2015. Erfitt er að útskýra aukningu í óhöppum frá 2010 til 2011, mögulega er umferð ferðamanna að hafa áhrif en einnig gætu skráningar hafa batnað.

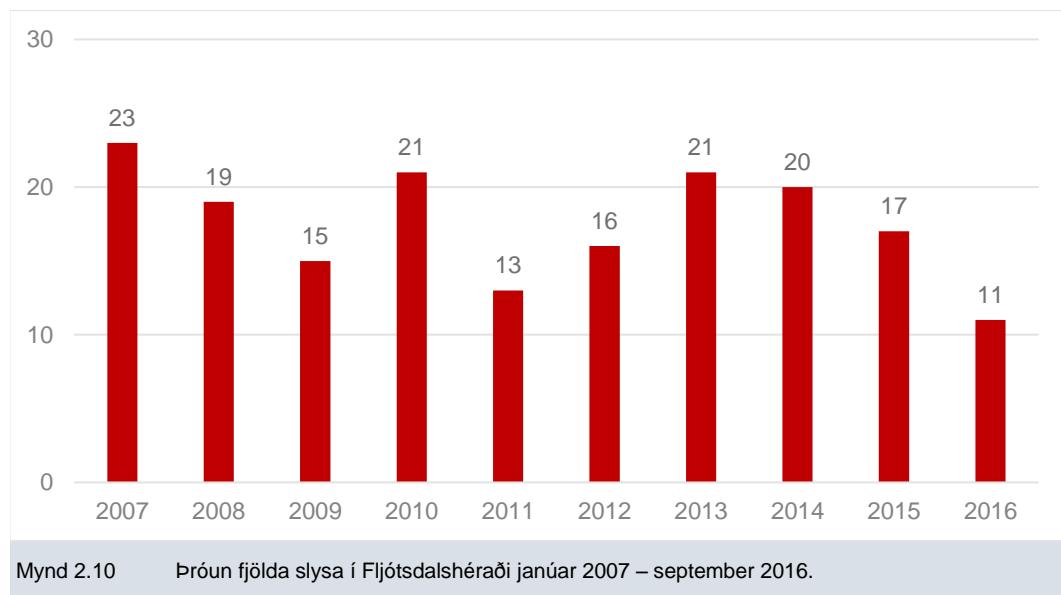
Mynd 2.10 Þróun fjölda slysa í Fljótsdalshéraði janúar 2007 – september 2016.

Mynd 2.10 sýnir þróun slysa (slys með meiðslum og banaslys). Við samanburð á myndum 2.9 og 2.10 er athyglisvert að ekki er sýnileg fylgni á milli fjölda skráðra tilvika og fjölda slysa. Það verða t.d. fá slys árið 2011 þrátt fyrir að skráð tilvik séu mörg. Hins vegar ber að hafa í huga að skalinn á myndunum er ekki hinn sami, talsvert færri tilvik eru á mynd 2.10 heldur en á mynd 2.9 og því verða litlar breytingar sýnilegri.

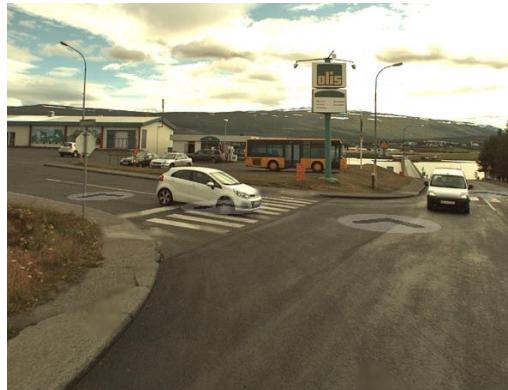
Mynd 3.3 Gangbraut yfir Lagarfelli er staðsett mjög nálægt gatnamótum. Mynd: ja.is

Gangbrautin yfir Hringveginn á gatnamótum hans við Lagarfell er illa staðsett og koma bílar með miklum hraða að henni og hún er ekki mjög sýnileg. Búið er að koma þar fyrir ljósaskiltum til að bæta úr þessu. Mælt er með því að vara einnig við gangbrautinni á Hringveginum með skilti A11.22 í um 50-100 m fjarlægð frá gangbrautinni beggja vegna við hana.

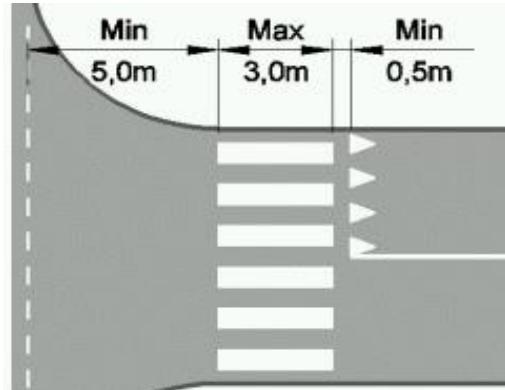
Mynd 3.4 Viðmið um fjarlægð gangbrautar frá vegamótum án umferðarlíosa. Mynd: Handbók um yfirborðsmerkingar, Vegagerðin.

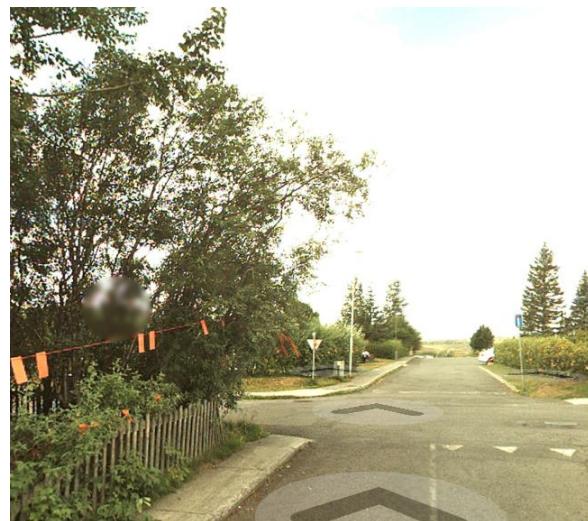
Mynd 3.5 Gatnamót Miðfells og Lagarfells, hér er ekki gönguþverun. Lagt er til að snyrta mikinn trjágróður á horninu sem skerðir sjónlinur. Mynd:ja.is

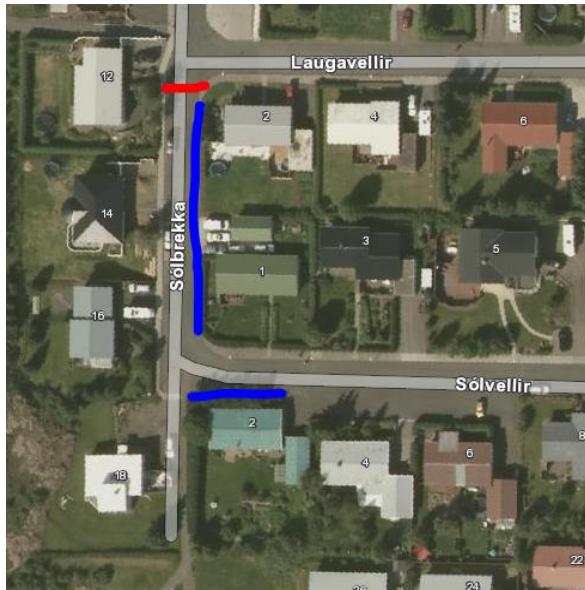
Mynd 3.9 Bláar línar sýna tillögur að nýjum gangstéttum og rauð lína sýnir tillögu að nýrri gangbraut. Línur eru gróflega staðsettar. Mynd: ja.is

Bæði nemendur 3. og 7. bekkjar nefndu gatnamót Sólbrekku við Laugavelli annars vegar og Sólvelli hins vegar. Þeim finnst þeir ekki öruggir að þvera Sólbrekku á þessum stað á leið sinni til skólans eða í íþróttahúsið. Þarna á umferðarhraði ekki að vera hár og ökumenn eiga að sýna varkární inni í miðju íbúðarhverfi. Til að auka öryggi gangandi er lagt til að bæta við gangstéttum ca þar sem bláar línur er á mynd 3.9. Einnig er lögð til gangbraut þar sem rauð lína er á mynd 3.9. Þá geta gangandi frá Sólvöllum og Laugavöllum farið yfir hana á leið til íþróttahússins og sömuleiðis gangandi úr Laugavöllum á leið sinni til skólans.

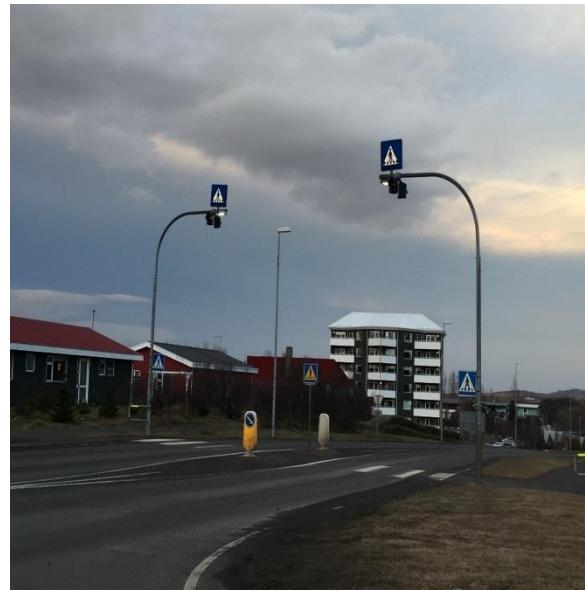
Mynd 3.10 Gangbraut yfir Seyðisfjarðarveg hefur verið endurnýjuð en þar er miðeyja og góð lýsing.

Nemendur 3. og 7. bekkjar finnst gangbrautin yfir Seyðisfjarðarveg milli Selbrekku og Kelduskóga hættuleg vegna mikillar umferðar og finnst ökumenn bíla keyra hratt þar um. Sú gangbraut hefur verið mikið endurnýjuð, bætt hefur verið við miðeyju og lýsing aukin (sjá mynd 3.10). Til að draga úr umferðarhraða við gangbrautina þyrfi að fara í hraðatakmarkandi aðgerðir áður en komið er að gangbrautinni, í kafla 3.4 verður fjallað um það nánar.

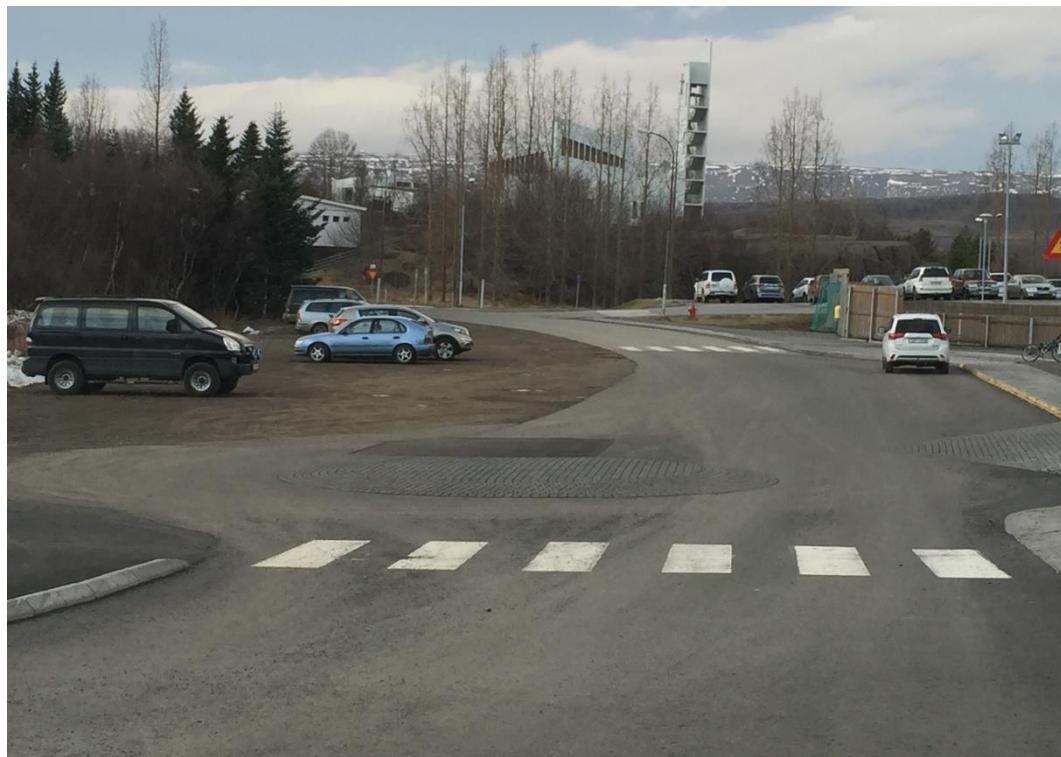
Mynd 3.11 Yfirkeyranlegt hringtorg við Grunnskóla Egilsstaða.

Ábending barst frá íbúum og einnig frá nemendum um hringtorgið milli Grunnskóla Egilsstaðar og leikskólans Tjarnarskógar vegna þess að fólk keyrir yfir það. Hringtorgið er yfirkeyranlegt og er til að auðvelda aðkomu að sleppistæði sunnan megin við grunnskólann en á ekki að hindra akstur að leikskólanum og að öðrum húsum í Tjarnarlöndum. Hringtorgið er ekki staðsett í miðju gatnamótanna og á samráðsfundi var bent á að ökumenn sleppi að aka hringinn á leið sinni að Tjarnarlöndum og sleppistæði og fari í stað þess yfir hringtorgið. Sjá umrætt hringtorg á mynd 3.11. Einnig sést á sömu mynd svæði sem nýtt er sem bílastæði og malaða en ómerkta gangbraut sem tengist inn á það. Á þessu svæði væri æskilegt að forma betur bílastæði og afmá gangbrautina á þessum stað þar sem hún tengir ekki göngustíga og gæti veitt falskt öryggi. Á samráðsfundi var bent á það að sleppistæði á Tjarnarbraut vestan megin við skólann væru illa nýtt og myndist oft mikið öngþveiti við skólalóðina á morgnana. Gott væri að hvetja foreldra til að nýta þau stæði betur.

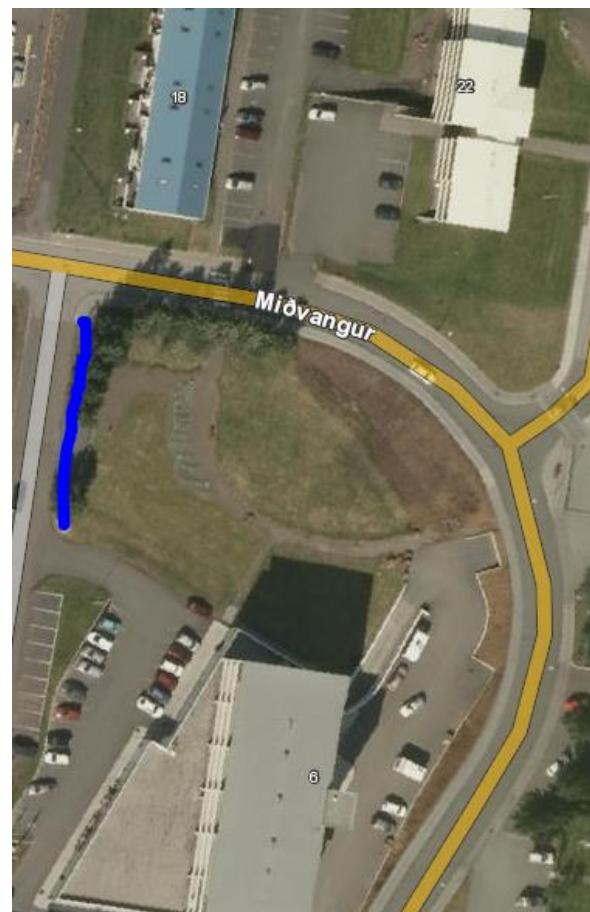
Mynd 3.12 Blá lína sýnir gróflega tillögu að nýrri gangstétt.  
Mynd: ja.is

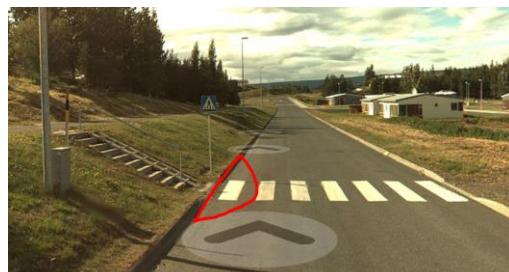
Mynd 3.13 Rauð lína sýnir gróflega tillögu að eyra út frá tröppum. Mynd: ja.is

Ábending barst vegna gangbrautar yfir Votahvamm en gangbrautin kemur beint í framhaldi af tröppum niður á Votahvamm. Lítið sem ekkert pláss er þar sem tröppurnar enda þar til farið er út á gangbrautina. Erfitt er að lagfæra þetta nema með því að koma fyrir þrengingu í götunni eða setja hlykk á götuna þannig að gangandi hafi smá athafnasvæði. T.d. væri hægt að koma fyrir nokkurs konar eyra út frá stiganum sem

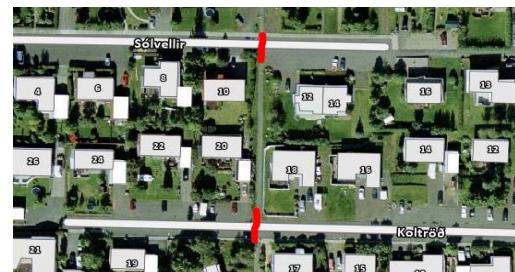
Mynd 3.14 Rauðar línum sýna hvar óskað er eftir gangbrautum yfir Koltröð og Sólvelli. Mynd: map.is

Ábending barst um að þörf væri á gangbraut yfir Koltröð og Sólvelli til að tengja gangstígana sem ganga þversum á þær götur, sjá rauðar línum á mynd 3.14. Ekki er talið að gegnumakstur sé mikill um þessar götur og er æskilegt að reyna að laga aðstæður í götunni áður en gangbraut er sett niður. Sjónlengdir virðast ekki vera góðar fyrir ökumenn að sjá gangandi koma eftir göngustígunum vegna mikils gróðurs. Lagt er til að snyrta eða fjarlægja trjágróður eftir þörfum við þessa göngustíga til að bæta sjónlengdir.

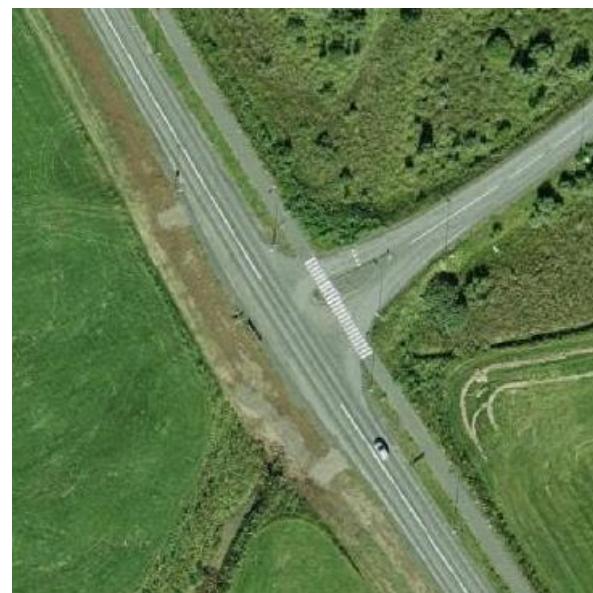
Mynd 3.15 Gatnamót Flugvallarvegs og Hringvegar eru óþarflega breið. Lagt er til að þrengja gatnamótin, færa biðskyldumerkingu á Flugvallarvegi nær gangbrautinni og bæta við einu gangbrautarskilti. Mynd: map.is

sem talið er að mjög fáir gangandi þvera götuna á þessum stað og sjónlengdir takmarkaðar. Til að bæta sjónlengdir við gangbrautina væri heppilega að færa hana ofar og þar með setja hlykk á göngustíguna sem koma að henni.

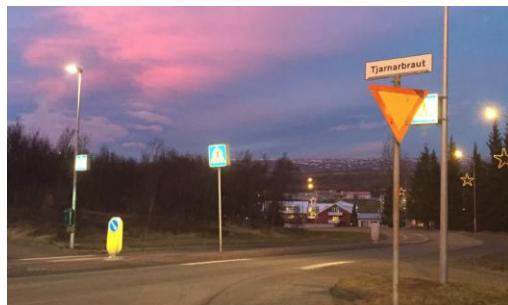
Mynd 3.16 Gangbraut yfir Fagradalsbraut við gatnamót Tjarnarbrautar hefur verið mikið endurnýjuð, með miðeyju og ljósaskilti, og skal skoða betur reynslu þeirra aðgerða.

Ábending barst frá íbúum og rætt var á samráðsfundi um gangbraut yfir Fagradalsbraut við gatnamót hennar við Tjarnarbraut. Óskað er eftir gönguljósum við þessa gangbraut. Gangbrautin hefur verið mikið endurnýjuð og komið þar fyrir ljósaskiltum og miðeyju, sjá mynd 3.16. Almennt ætti ekki að þurfa gönguljós á gangbrautum þar sem skiltaður hámarkshraði er 50 km/klst, að því gefnū að raunhraði (85% hraði) fari ekki yfir 45 km/klst. Hins vegar ef sólarhringsumferðin er meiri en 5000 ÁDU kemur til greina að stýra með umferðarljósum. Á þessum stað á Fagradalsbrautinni er umferðarmagnið rétt undir því samkvæmt talningu 2015. Lagt er til að fylgjast með reynslunni af núverandi aðgerðum og mæla raunhraða bíla í kringum gangbrautina. Aðgerðir á Fagradalsbraut/Norðfjarðarvegi sem lagðar eru til í kafla 3.4 gætu haft hraðalækkandi áhrif. Einnig má nefna að gangbrautin er staðsett við mjög breið gatnamót, sjá mynd 3.17, og ökumenn taka því breiðari beygjur en þörf er á. Skoða ætti að þrengja gatnamótin en hins vegar þarf að hafa í huga að um gatnamótin fer umferð þungra bíla og er aðkoma að iðnaðarhverfi frá Tjarnarási.

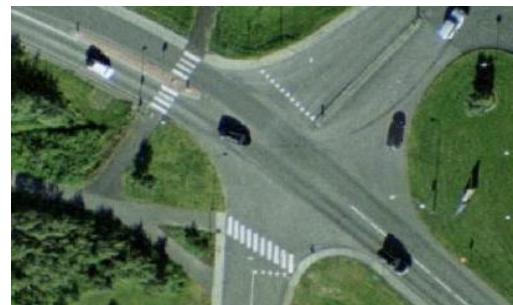
Mynd 3.17 Gatnamót Tjarnarbrautar og Fagradalsbrautar eru mjög breið. Mynd: map.is

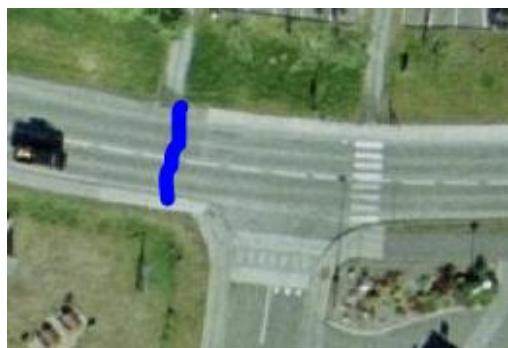
Mynd 3.18 Gangbraut yfir Fagradalsbraut við Kaupvang, ábending barst um að flestir færð yfir Fagradalsbraut þar sem bláa línan er. Mynd: map.is

Ábending barst frá íbúa að gangandi kjósi frekar að fara yfir Fagradalsbrautina vestan megin við gatnamót hennar við Kaupvang í stað þess að fara austan megin þar sem nú er gangbraut, sjá mynd 3.18. Lagt er til að telja umferð gangandi yfir nokkra daga til til að ná tökum utan um hversu margir velja frekar að fara yfir þar sem ekki er gangbraut áður en gripið er til frekari aðgerða.

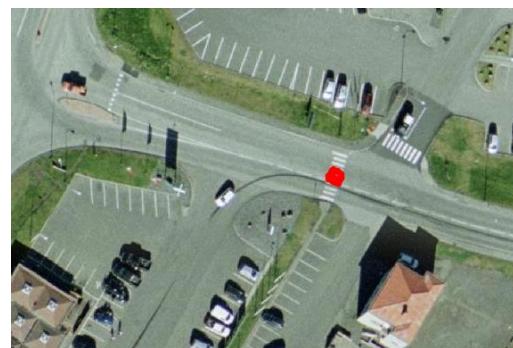
Mynd 3.19 Gangbraut yfir Fagradalsbraut við Nettó er mjög löng og er lagt til að setja í hana miðeyju, rauður punktur sýnir grófa staðsetningu miðeyju. Mynd: map.is

Margir nota gangbraut yfir Fagradalsbraut við Nettó þar sem mikið er af verslunum og þjónustu þar í kring. Gangbrautin er mjög löng. Lagt er til að setja miðeyju í gangbrautina til að stytta þverunarvegalengdina og þar með auka öryggi gangandi, sjá mynd 3.19.

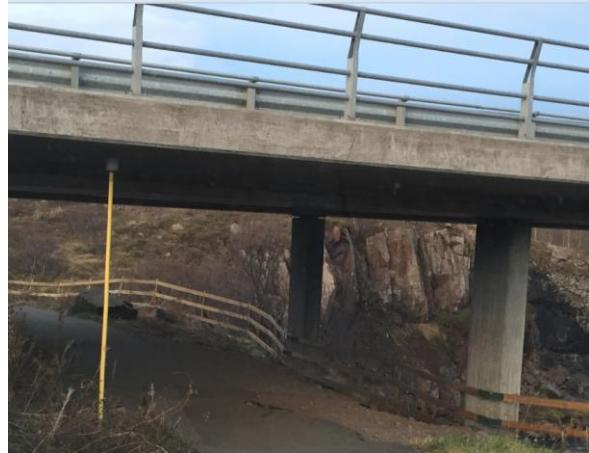
Mynd 3.20 Göngustígur undir Eyvindarbrú er úr sér genginn. Lagt til að endurbæta stíginn og handriðið.

Í dag er gönguleið undir Eyvindarbrú við Seyðisfjarðarveg. Núverandi stígur er úr sér genginn og þarf að endurbæta hann og lagfæra handrið til að gera gönguleiðina öruggari, sjá ljósmynd af núverandi aðstæðum á mynd 3.20.

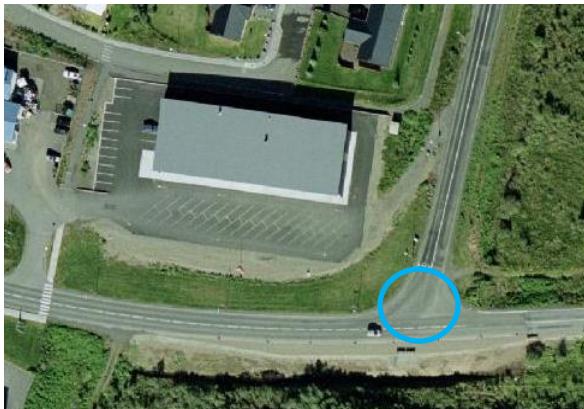
Mynd 3.21 Gatnamót Norðfjarðarvegar og Seyðisfjarðarvegar. Lagt er til að setja hringtorg upp á þessum gatnamótum til að hækja á umferð. Mynd: map.is

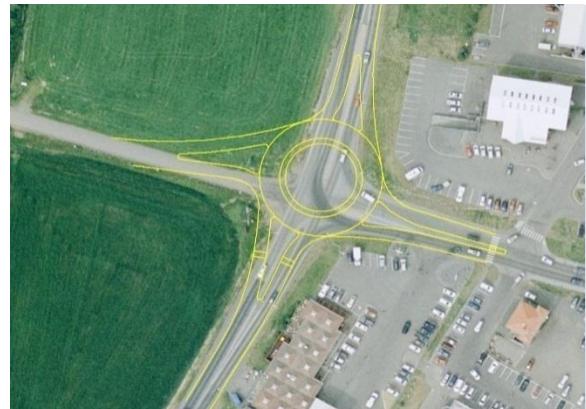
Mynd 3.22 Gatnamót Fagradalsbrautar og Hringvegar. Frumdrög að hringtorgi. Mynd: Erna Bára Hreinsdóttir, Vegagerðin.

Á samráðsfundi var einnig ræddur möguleiki á hringtorgi á gatnamótum Fagradalsbrautar og Hringvegarins við N1. Hringtorg á þeim stað myndi hafa hraðlækkandi áhrif og gera gatnamótin öruggari. Vegagerðin hefur skoðað gerð hringtorgs á þessum stað og má sjá frumdrög þeirra á mynd 3.22

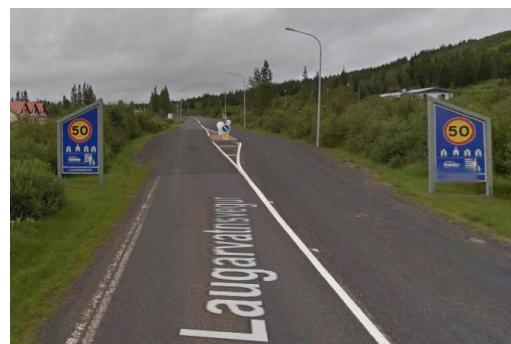
Mynd 3.23 Þéttbýlishlið með miðeyju. Mynd: Google Maps.

Eins og áður sagði er mikilvægt að ná niður umferðarhraða þegar komið er inn í þéttbýlið og tryggja að ekki sé ekið á hærri hraða en 50 km/klst. Uppsetning svokallaðra þéttbýlishliða getur haft sjónræn áhrif á umhverfi ökumannsins og hann meðvitaðri um að komið sé inn í þéttbýli samanborið við venjulegt þéttbýlisskilti. Útfærsla á þéttbýlishliði samkvæmt leiðbeiningum Vegagerðarinnar er í viðhengi. Á mynd 3.23 sést dæmi um slíka útfærslu. Þegar veglýsing er ekki næg má ekki notast við kantsteina í miðeyju, dæmi um útfærslu við slíkar aðstæður má sjá á mynd 3.24.

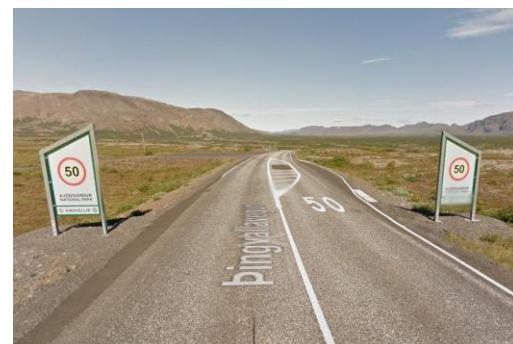
Mynd 3.24 Þéttbýlishlið án miðeyju. Mynd:Google Maps.

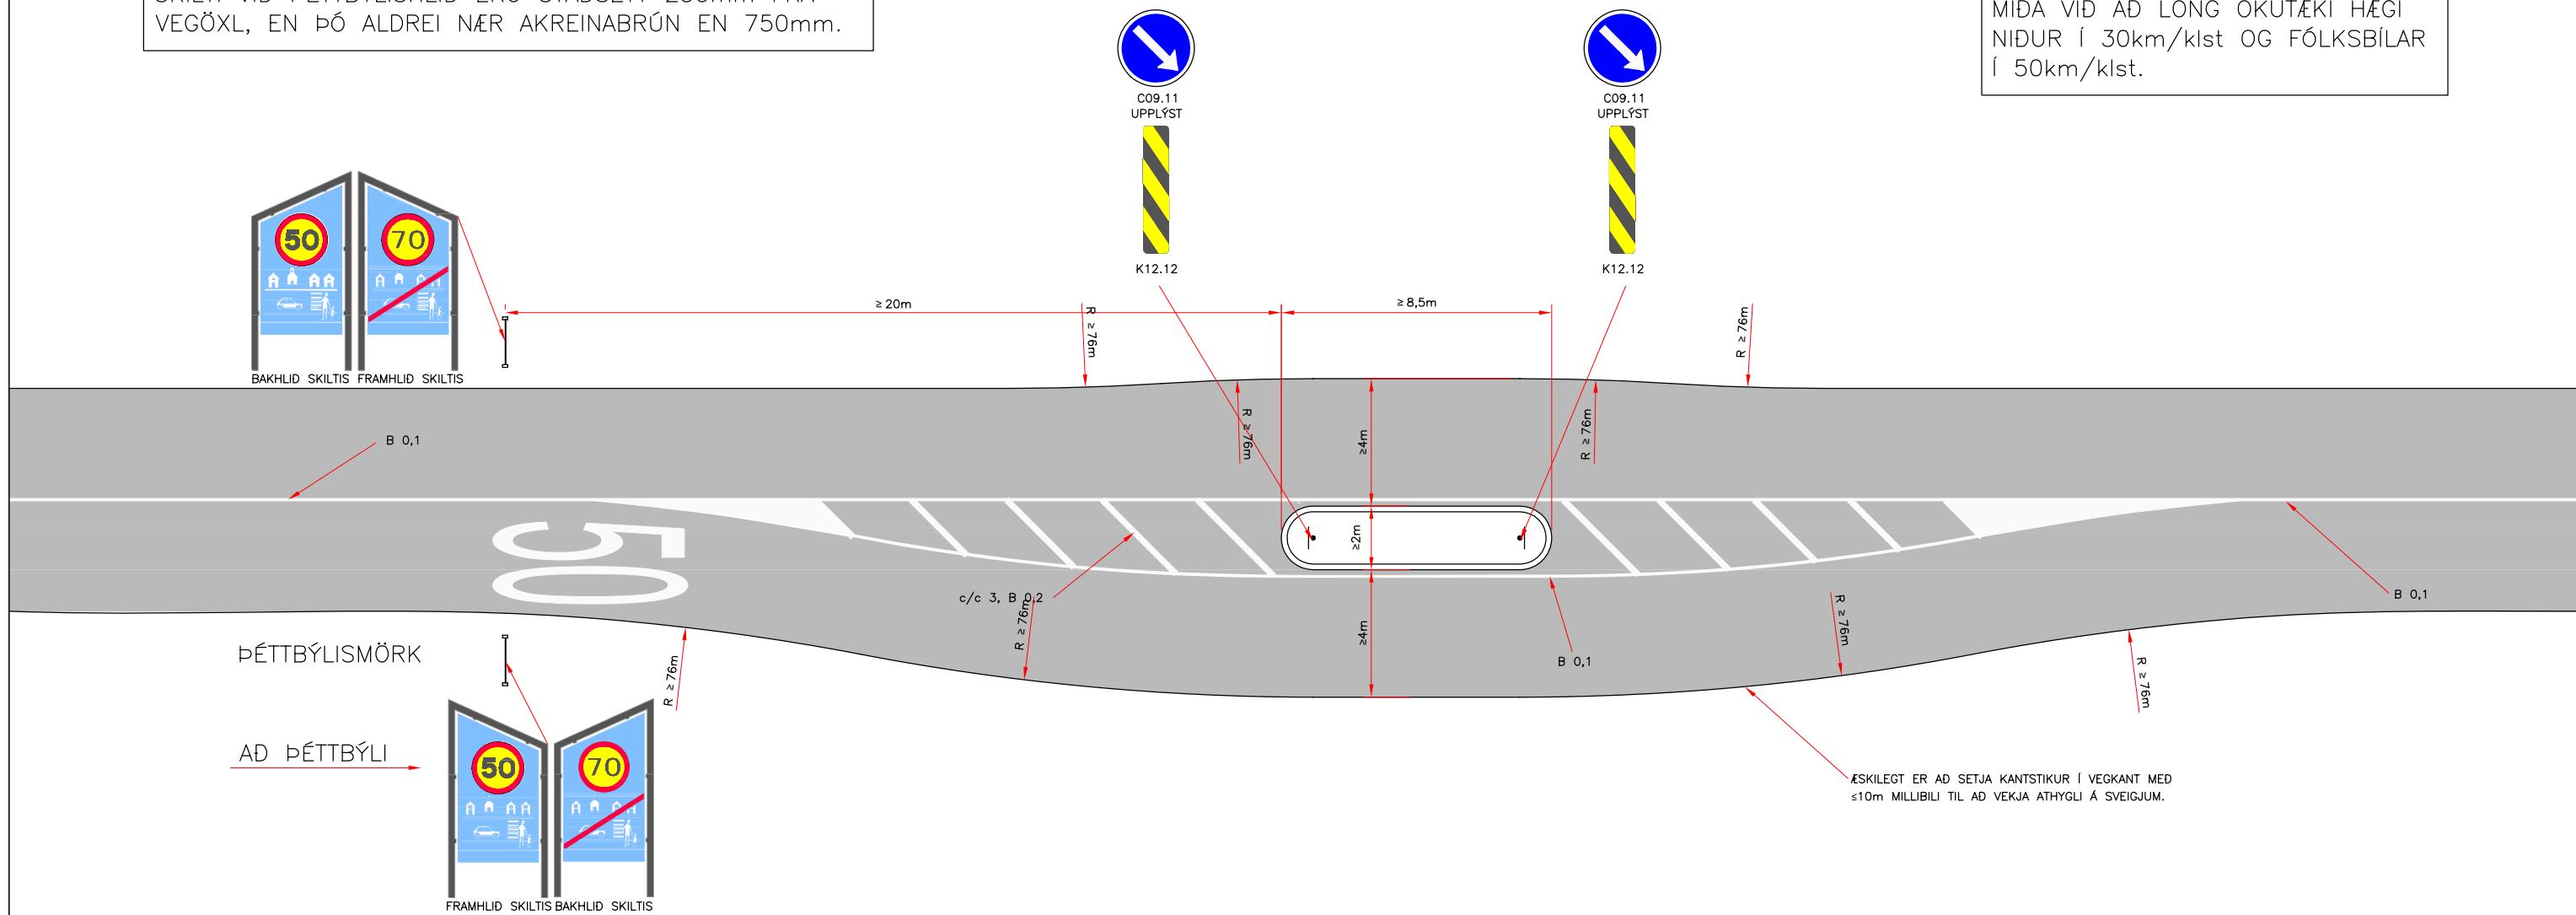
### PÉTTBÝLISHLIÐ – PVERSNIÐ

EF HÁMARKSHRADI ER 80 EÐA 90km/klst SKAL LÆKKA  
HANN Í 70km/klst MED SKILTI 200–500m ÁÐUR EN  
KOMÍÐ ER AD PÉTTBÝLISHLIÐI

KANTSTEIN MÁ EKKI SETJA Á VEG ÁN VEGLÝSINGAR.  
LÝSA SKAL GÖNGUÞVERANIR SÉRSTAKLEGA.

ÚTFÆRSLU PÉTTBÝLISHLIÐS SKAL  
MÍÐA VIÐ AD LÖNG ÖKUTÆKI HÆGI  
NIÐUR Í 30km/klst OG FÓLKSBÍLAR  
Í 50km/klst.
